RADOŚLAW KARASIEWICZ-SZCZYPIORSKI, OLEG Â. SAVELÂ

BALAKLAVA (SEVASTOPOL, UKRAINE) – SEASON 2012.**SOME REMARKS ON THE CHRONOLOGY AND SPATIAL LAYOUT OF THE ROMAN FORT**

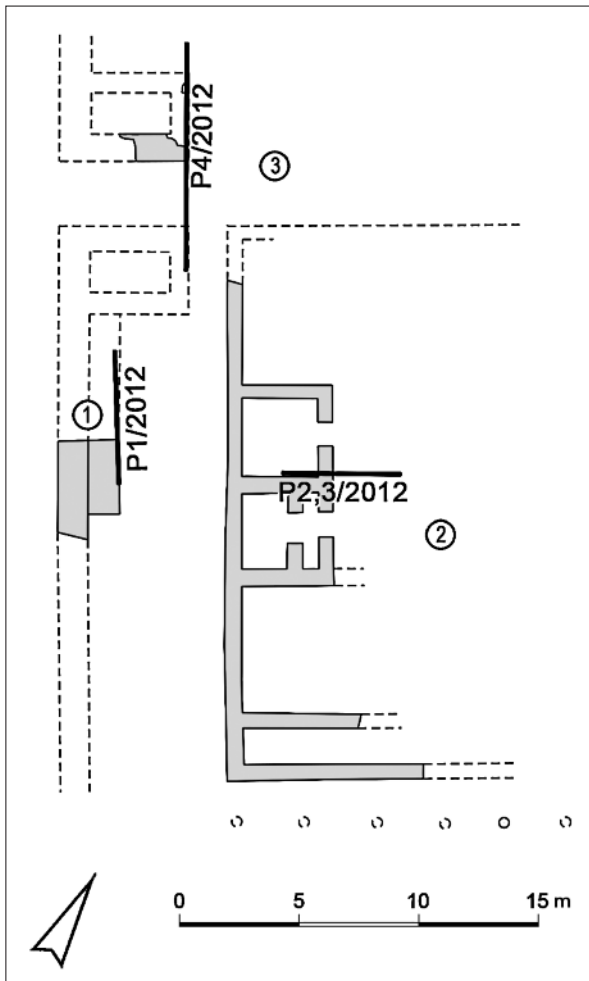
Fig. 1. Balaklava-Kadykovka, Phase 2. General plan of excavations in 1992 and 2009–2012. 1 – curtain wall with *ascensus*; 2 – barracks with *contubernia*?; 3 – remains of two turrets with a fragment of a paved street (Drawing J. Kaniszewski).

Phase 2 (Fig. 1)

It is dated to the 2nd c. AD, perhaps to ca. 150–200. This chronology is based on stratigraphic observations and on the comparison of tegular finds with a previously assessed assemblage of stamps on roofing tiles from the temple of Jupiter Dolichenus, the citadel in Chersonesos and other places of stationing of the Romans in Crimea (SARNOWSKI 2006). In this period Building A was constructed, which in all probability fulfilled the role of

Faza 2 (**Ryc. 1**). W wyniku wykopaliisk odsłonięto znaczną część fundamentów i niżej położonych partii parteru budynku wykonanego z łamanego kamienia łączonego surową gliną (**Ryc. 1:2**). Udało się ustalić, że dach był pokryty dachówką. Od południa, zachodu i północy do budynku przylegały ulice. Wzdłuż południowej ściany prawdopodobnie biegł portyk wsparty na drewnianych słupach. Małe pomieszczenia i sposób ich rozplanowania mogą wskazywać, że budynek pełnił w omawianej fazie funkcję koszar. Dalej na zachód, po przeciwnej stronie ulicy, udało się odsłonić pozostałości muru obronnego (**Ryc. 1:1, 8:1, 9:1**). Po jego wewnętrznej stronie widoczne były ślady do budowy, prawdopodobnie schodów lub pochylni (*ascensus*). Po zewnętrznej stronie udało się zarejestrować ślad fosy (**Ryc. 6:12**). Na północ od budynku reliktory fundamentów i negatywy po fundamentach (na przedłużeniu opisanych umocnień) układały się w pozostałości dwóch baszt. Baszty były czworokątne i wybudowane po wewnętrznej stronie muru obronnego (**Ryc. 1:3, 3:6, 11, 12**). Częściowo przegradzały ulicę okrężną biegnącą pomiędzy domniemanymi kozarami a murem obronnym. Kluczowe dla przyszłej rekonstrukcji planu fortu wydaje się ustalenie, że mur koszar jest równoległy do zachowanych pozostałości umocnień. Na tej podstawie można przypuszczać, że mamy tu do czynienia z pierwszym regularnym (prostokątnym?) fortem zbudowanym przez Rzymian na północnych wybrzeżach Morza Czarnego.

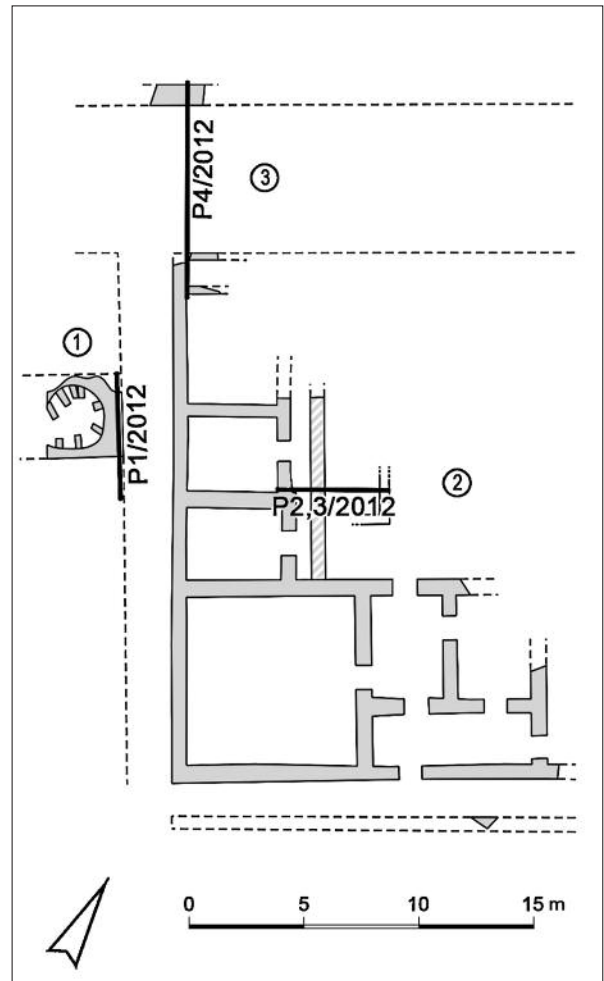
Fig. 2. Balaklava-Kadykovka, Phase 3. General plan of excavations based on results of research from 1992 and 2009–2012. 1 – room with a hypocaust cellar (*thermae*?); 2 – house with a peristyle (house of the officer?); 3 – paved street with the portico on its southern side (Drawing J. Kaniszewski).

Phase 3 (Fig. 2)

Faza 3 (Ryc. 2). Jest to najpóźniejsza faza, którą można łączyć z obecnością rzymskiego garnizonu. Budynek domniemanych koszar został przebudowany (Ryc. 4:1). Poziom użytkowy omawianej fazy znajduje się średnio o 0,5 m wyżej od poprzedniej. Także w tym przypadku do budowy użyto łamanego kamienia łączonego gliną, a dach pokryto dachówką. Ściany i część podłóg pokryto warstwą białej zaprawy wapiennej. Wprowadzono szereg zmian wskazujących na inne przeznaczenie budynku. Został on m.in. poszerzony na zachód kosztem części ulicy okrężnej (Ryc. 11:3, 12:2). W tej fazie, w centralnej części powstał brukowany dziedziniec z podcieniem (portykiem) – od strony zachodniej (Ryc. 4:2, 12:1, 13:1). Na obecnym etapie badań nie jest jasne, czy mniejsze podwórze istniało już w fazie poprzedniej. Również wzdłuż sąsiednich ulic (północnej i południowej) w ostatniej fazie pojawiły się portyki wsparte na stylobatach (Ryc. 2:3, 3:7, 10). Można przypuszczać, że w wyniku przebudowy powstał dom perysty-

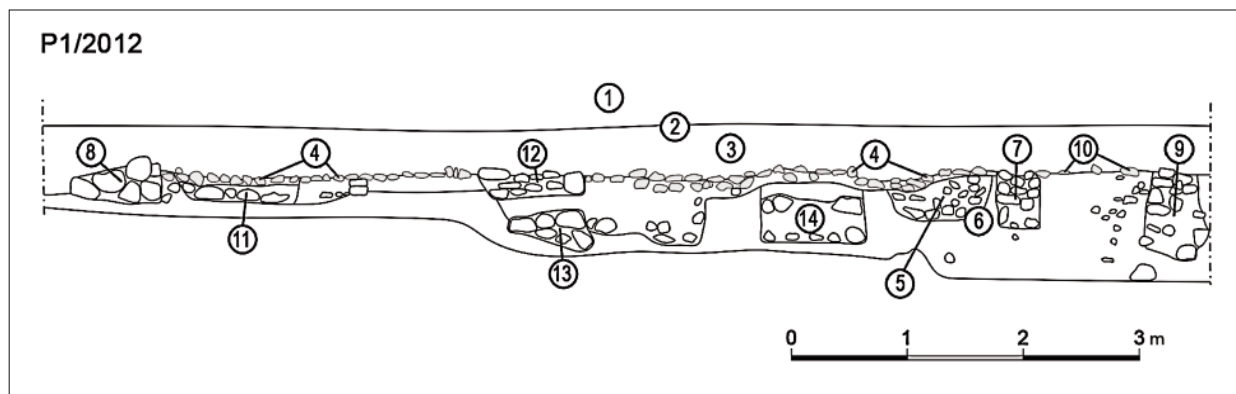
Fig. 3. Balaklava-Kadykovka. Section P1/2012. Cross-section through the street near the putative western gate (view from the west). 1 – present-day landfill; 2 – level to which earlier layers were destroyed; 3 – surviving layers, with no features. **Phase 1**: structures earlier than remaining identified constructions (13, 14), which were classified as belonging to subsequent Phases: 2 and 3; **Phase 2**: 6 – negative impression of foundations of the turret to the right from the gate (from the surviving street); 11, 12 – fragment of the turret to the left from the gate (from the surviving street); **Phase 3**: 4 – surface of the foundations; 5 – negative impression of the foundations of the turret from the previous phase, filled up during hardening of the street surface; 7 – stylobate of the portico; 8 – foundations of the southern wall of an unidentified building; 9 – foundations of the northern wall of the house of the officer; 10 – surface in the portico; 12 – street surface from the same period (Drawing J. Kaniszewski).

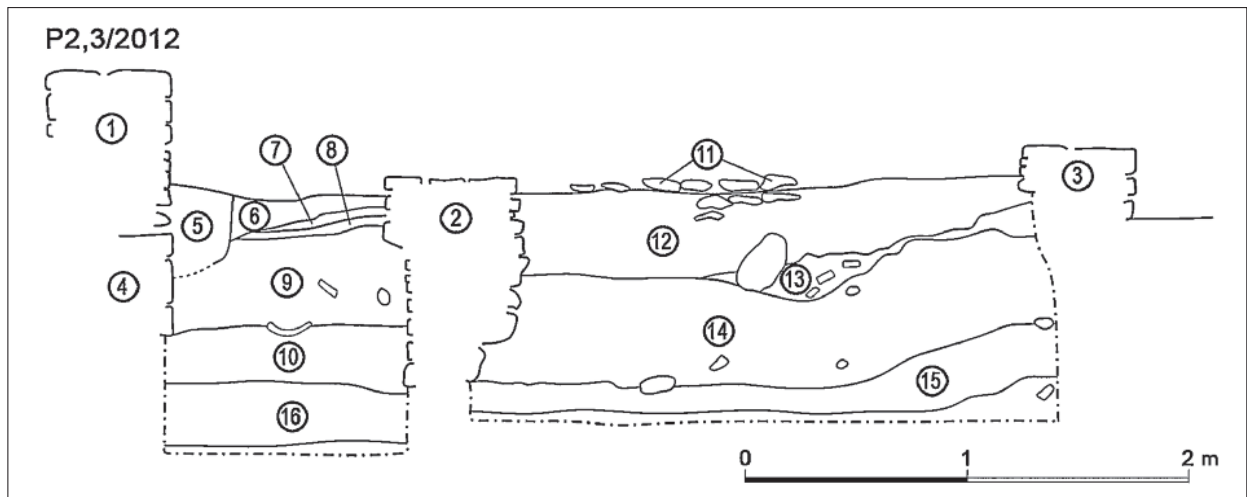
Fig. 4. Bałakława-Kadykovka. Section P2,3/2012. Cross-section through the yard of the house of the officer (view from the south). 9, 10, 14–16 – layers preceding the construction of rooms from Phase 2. **Phase 2:** 2 and 4 – masonry walls of Room; 7 and 8 – floor levels; 6 and 13 – levels of destruction of masonry walls from Phase 2; **Phase 3:** 1 – masonry wall of a room from Phase 3; 2 – remains of a masonry wall from Phase 2 as the stylobate; 3 – unidentified masonry wall in the yard, probably built after the pavement had been laid; 5 – cut for construction of a masonry wall of Phase 3; 11 – pavement in the yard; 12 – levelling layer preceding construction in Phase 3 (Drawing J. Kaniszewski).

The surviving remains allow for a supposition that Phase 3 was not a simple continuation of Phase 2. Part of the barracks, which probably included *contubernia*, was adapted for a house with a small peristyle (Figs. 4:11, 7:2,

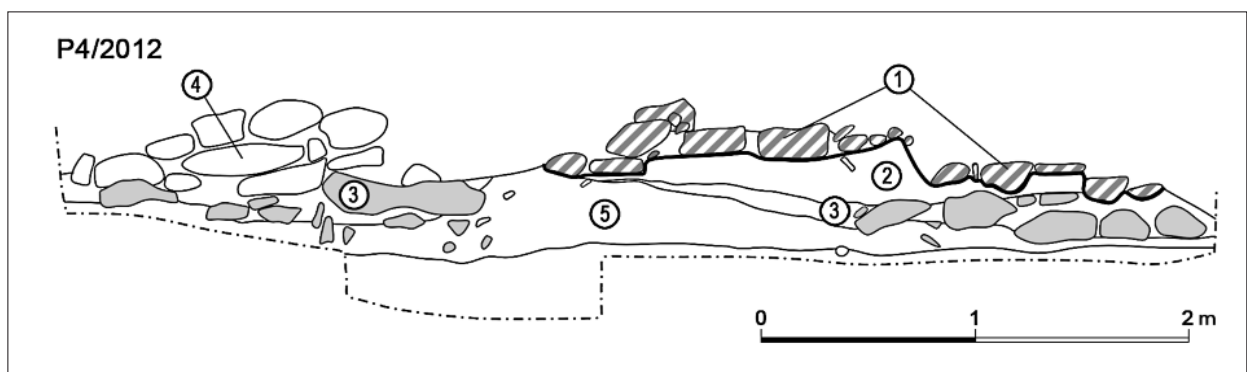
Fig. 5. Bałakława-Kadykovka. Section P4/2012. Cross-section through the circumferential street within surviving remains of fortifications of the fort – view from the east. 5 – phase preceding the construction of fortifications; **Phase 2:** 3 – remains of the stair giving access to the walls (*ascensus*) – built on from the side of the street; 4 – internal face of the curtain masonry wall – projected on the section from the background; **Phase 3:** 1 – masonry wall of the room with the hypocaust cellar – the corner room of putative therms; 2 – remains of the layer which originated when the masonry wall from the previous phase was pulled down (Drawing J. Kaniszewski).

W tym samym czasie po przeciwnej stronie zwężonej ulicy okrężnej rozebrano mur obronny, a na jego pozostałościach wzniesiono kolejny budynek (Ryc. 2:1, 5:1). Dotychczas odkopano tu tylko jedno pomieszczenie z piwnicą hypokaustyczną (Ryc. 8:3, 9:3). Wyniki dotychczasowych prac pozwalają przypuszczać, że mamy do czynienia z narożnym pomieszczeniem term. Teza ta wymaga oczywiście weryfikacji w toku dalszych badań. Nie ulega natomiast wątpliwości, że w omawianej fazie fort rozbudowano (powiększono) na zachód, zachowując jego regularny plan (relikty domu oficera i domniemanych term pozostały wobec siebie równoległe). Warto zwrócić uwagę, że położona dalej na północ ulica została wyraźnie poszerzona (Ryc. 2:3). Zajęła ona miejsce po basztach należących do muru obronnego z poprzedniej fazy.

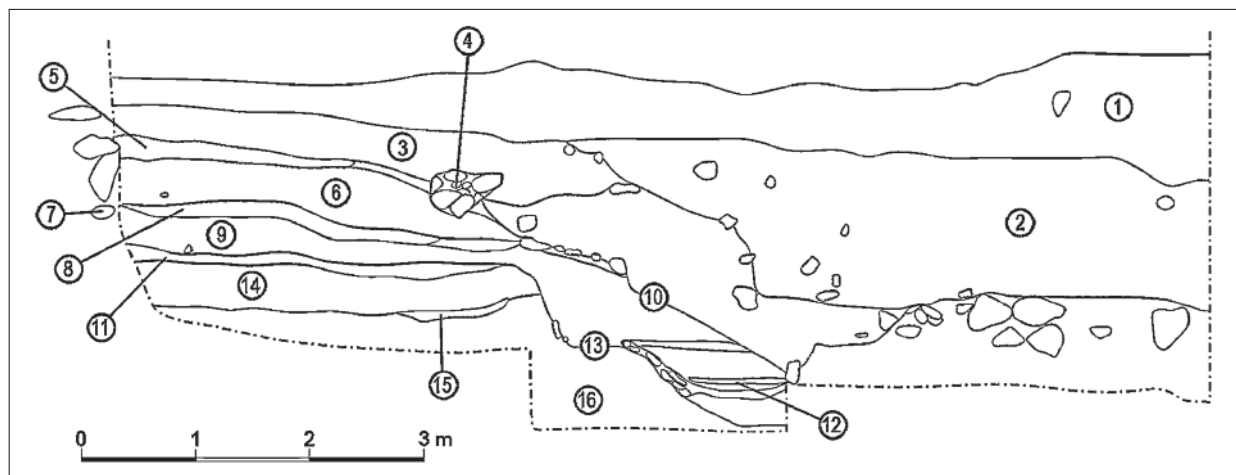
Fig. 6. Balaklava-Kadykovka. Section P1/2011. Cross-section through the terrain in front of the masonry wall of the fort, towards the bed of the rivulet of Kady-su (to the west). View from the north. **“Pre-Roman” phase:** 15 – layer of burning, which is a proper trace of use in the “Pre-Roman” period; 16 – undefined layer preceding the construction of the fort; **Phase 2:** 14 – levelling layer preceding the construction of fortifications of the fort; 11 – building layer related to the construction of fortifications; 13 – surface which was profiled in relation to the construction of the moat; 12 – fill of the moat; **Phase 3:** 8 – building and usage layer related to the new phase; 9 – levelling layer; 1 – levelled excavation heap (2010–2011); 2 – fill of a present-day cut; 3 – fill layers which originated after the destruction of a Modern Period masonry wall; 4 – border masonry wall of a Modern Period estate; 5 – layer related to the construction of the masonry wall and the use of the estate; 6 – later fill layer; 10 – trace of the surface (slope) from the period when the masonry wall existed (Drawing J. Kaniszewski).

The earliest trace of the human presence in the examined area is a thin layer of burning. It can be seen in the almost entire excavated area (KARASIEWICZ-SZCZYPIORSKI, SVELJA 2011: 174). This layer contains nodules of burnt cob. Furthermore, fragments of iron fibulae of Aucissa type (TREISTER 1994) were found in it. These allow to date the traces of fire (conflagration?) to the turn of the eras, the 1st c. AD being more probable. Later foundation cuts penetrate the mentioned layer in many places (Figs. 6:15, 7:1).

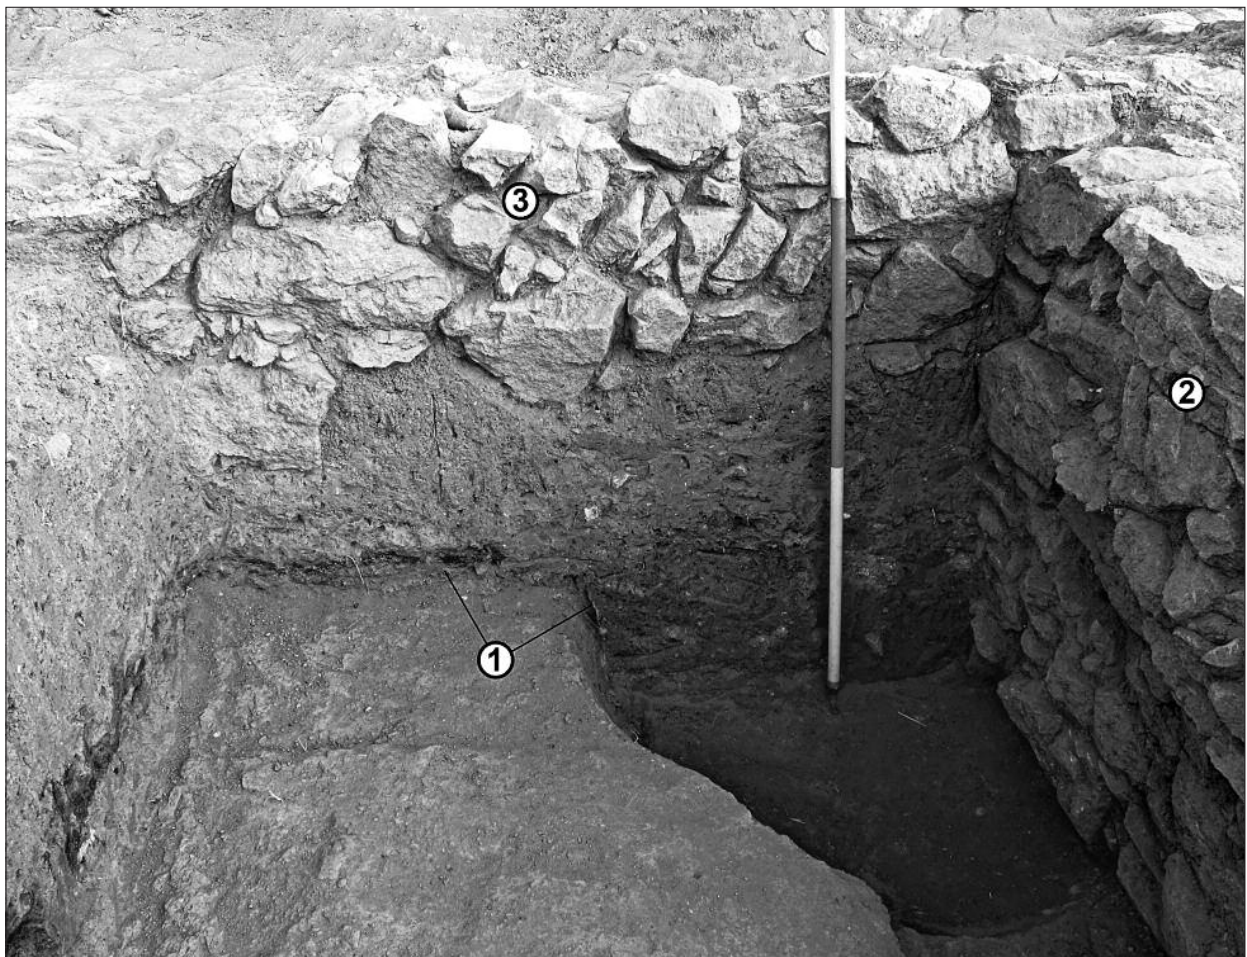
Fig. 7. Southern corner of the yard (peristyle). View from the north. 1 – “Pre-Roman” phase. Layer of burning and a negative impression of a pit; 2 – Phase 2. Foundations and lower parts of the masonry wall of a room (possibly the stylobate of the portico in Phase 3); 3 – Phase 3. Masonry wall enclosing the yard (Photo R. Karasiewicz-Szczypiorski).

Faza „przedrzymska”. Jej ślad stanowi zalegająca najgłębiej kilkucentymetrowa warstwa spalenizny z fragmentami wtórnie przepalanej gliny (**Ryc. 7:1**). Nieliczne zabytki ruchome, w tym fragmenty żelaznych fibul typu Aucissa (TREISTER 1994), pozwalają datować pozostałości na przełom er (ze wskazaniem na I w. n.e.).

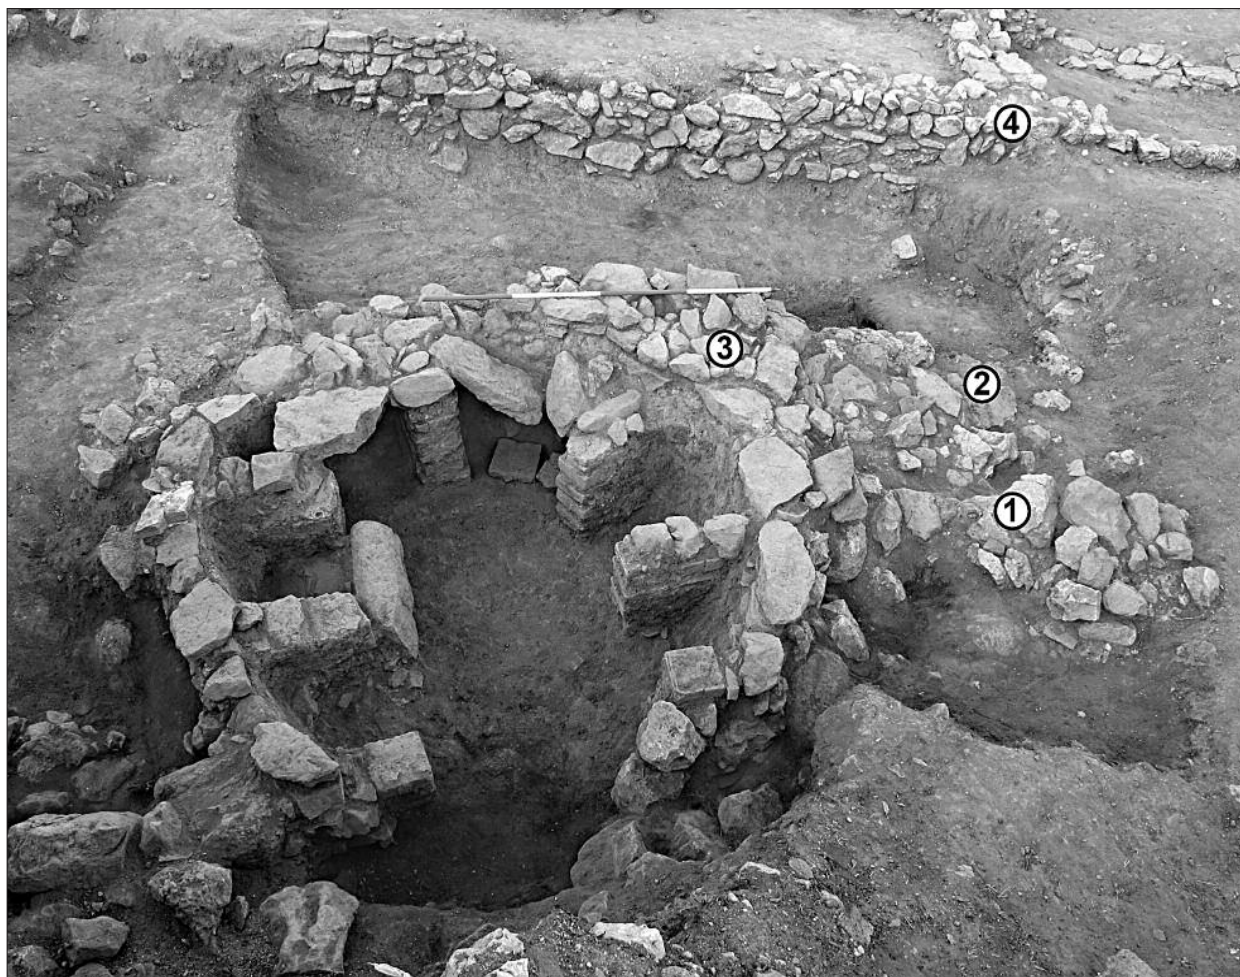
Fig. 8. 1 – Phase 2. Remains of the defensive masonry wall; 2 – Phase 2. Remains of the stair giving access to the walls (*ascensus*); 3 – Phase 3. Corner room with the hypocaust cellar. Part of the building of putative therms; 4 – Phase 3. External masonry wall of the putative house of the officer (Photo R. Karasiewicz-Szczypiorski).

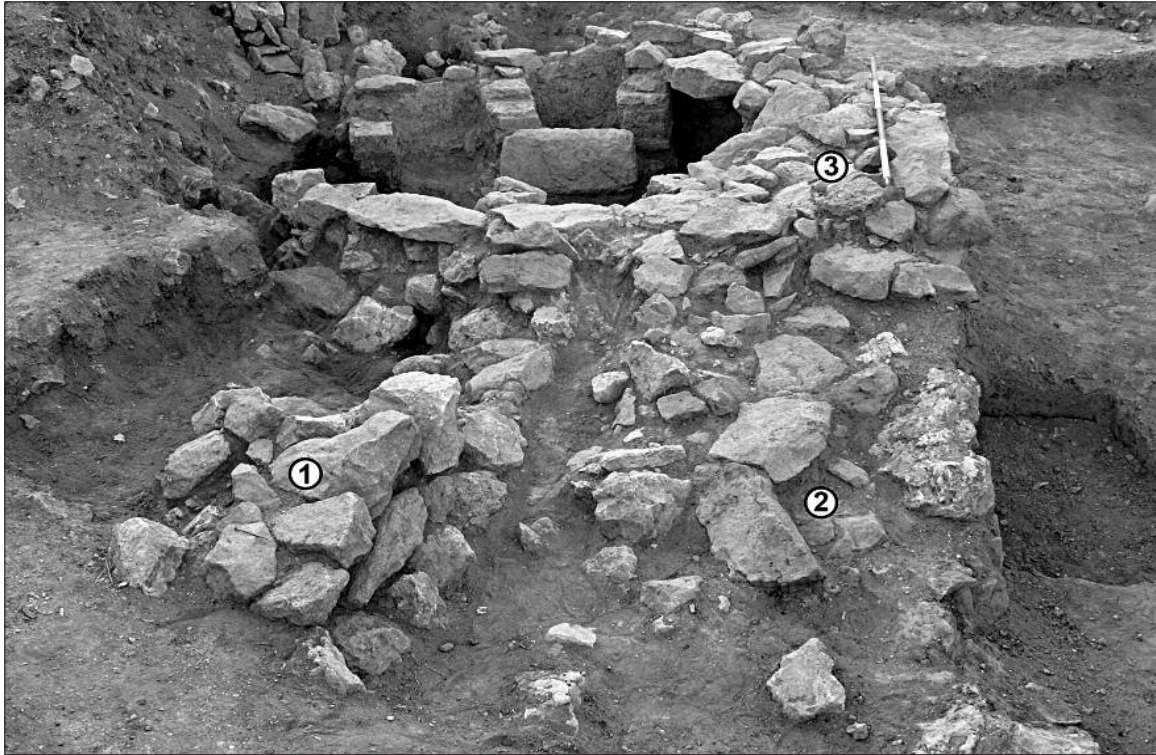
Fig. 9. 1 – Phase 2. Remains of the defensive masonry wall; 2 – Phase 2. Remains of the stair giving access to the walls (*ascensus*). 3 – Phase 3. Corner room with the hypocaust cellar. Part of the building of putative *thermae* (Photo R. Karasiewicz-Szczypiorski).
 Ryc. 9. 1 – faza 2. Pozostałości muru obronnego; 2 – faza 2. Pozostałości wejścia na mury (*ascensus*); 3 – faza 3. Narożne pomieszczenie z piwnicą hypokaustyczną. Część budynku domniemanych term.

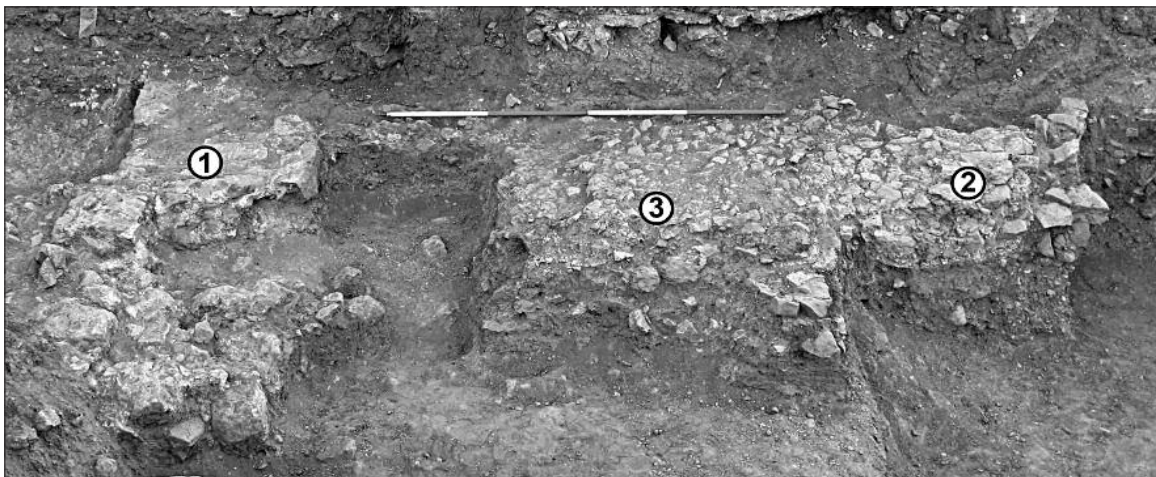
Fig. 10. View into the interior of the fort from the west, from the side of the putative gate. 1 – Phase 2. Remains of the foundations of the turret which flanked the gate from the north; 2 – Phase 2. Negative impression of the foundations of the turret which flanked the putative gate from the south. Later fill of small pebbles with lime mortar can be seen (Phase 3); 3 – Phase 3. Surface of the street, hardened with small pebbles (Photo R. Karasiewicz-Szczypiorski).

Concerning the aforementioned turrets, their preserved relics differ from the remains of the circumferential masonry wall of the fort (Fig. 10:1). As opposed to the latter, the turrets were provided with foundations, which were ca. 40 cm deep in the deepest place. They were also constructed from more carefully worked lumps of stone, and in the bond one can see traces of lime mortar. Such mortar is missing in the remains of the defensive masonry wall, which were discovered nearby. The curtain masonry wall and the walls of the turrets also significantly differ with regard to their thickness. Numerous differences may imply that the turrets (analogously to the *ascensus*) were built on to the already existing masonry wall slightly later. In spite of this, all the discussed elements of the fortifications were considered as belonging to the same phase.

In the discussed phase the rebuilding also included the place where a gate flanked with turrets was previously located. Also this section of the fortifications was pulled down, but part of the foundations was kept, using their surface to complete the surface of the street in Phase 3 (Fig. 10:1). The new street which went from the interior of the

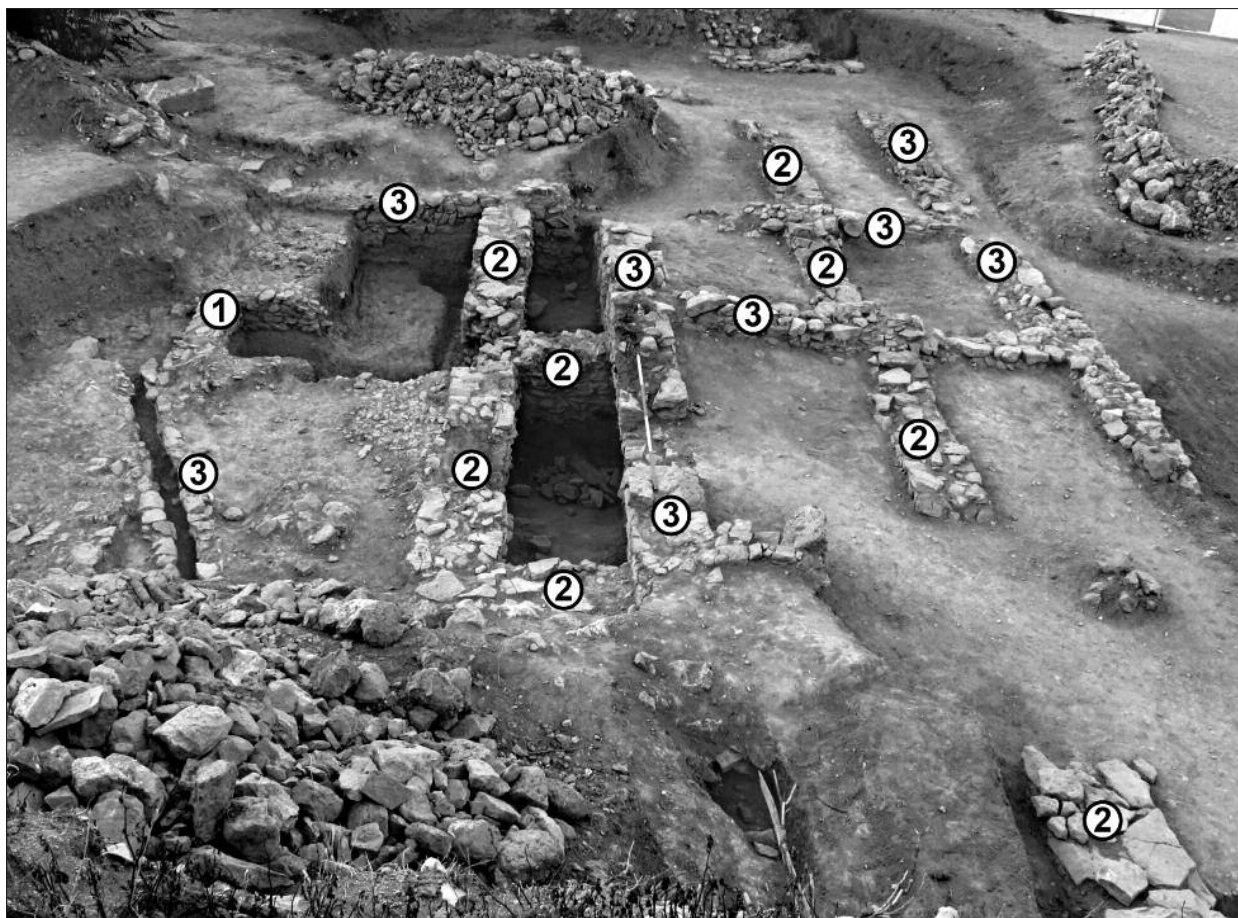
Fig. 11. Ruins of the barracks (Phase 2) transformed into the house of the officer (Phase 3). General view from the north. On the left there are remains of the yard, paved with fine rubble stone. A canal draining water can be seen (Phase 3). 1 – section of the masonry wall in the yard (not examined completely); 2 – sections of the masonry wall which existed in Phase 2, and then mostly surviving only under the usage surface of Phase 3; 3 – sections of the masonry wall which were built on (still in use) in Phase 3 or constructed only in this phase (Photo R. Karasiewicz-Szczypiorski).

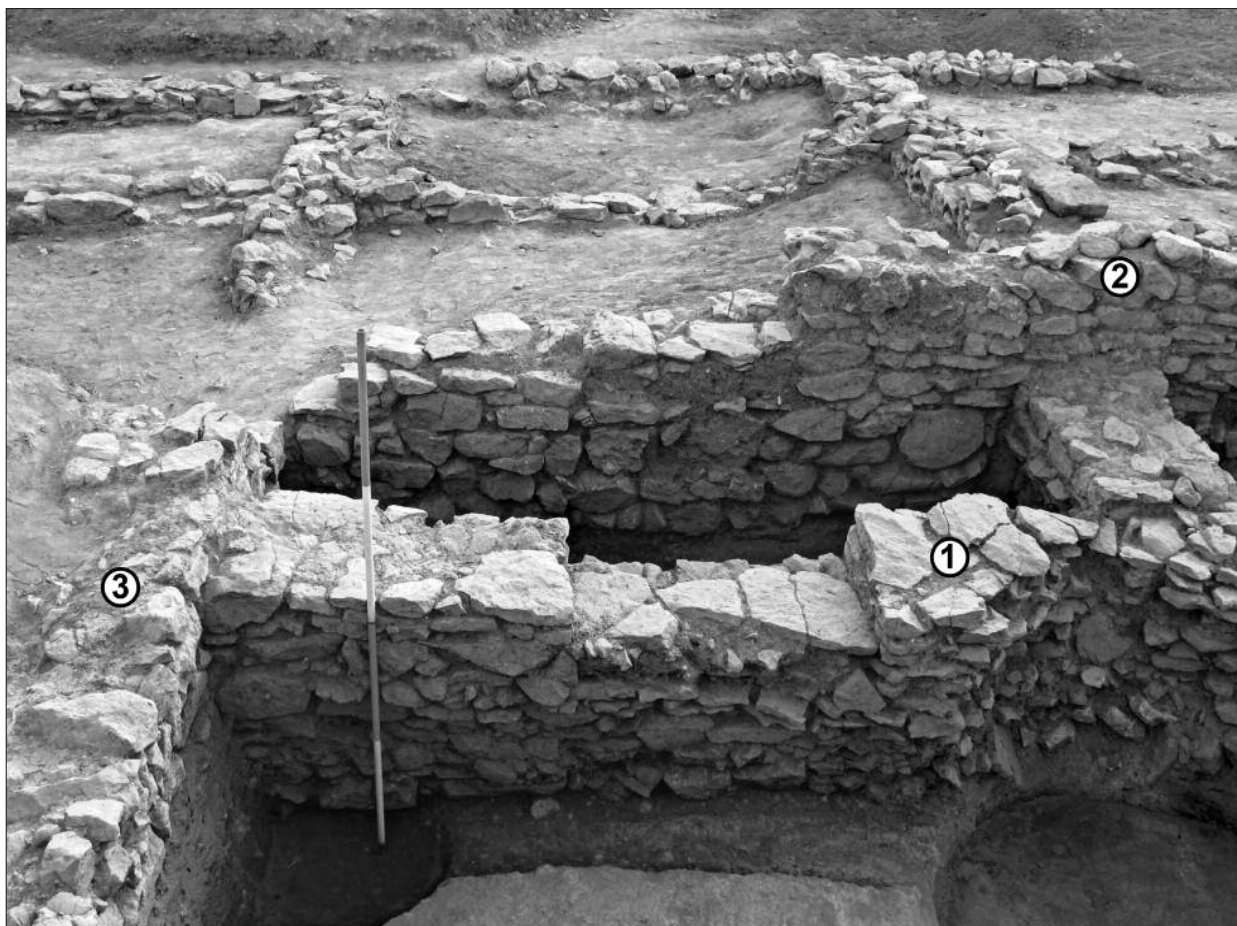
Fig. 12. Putative house of the officer. View from the east, from the peristyle. 1 – Phase 2. Section of the masonry wall of a room, possibly the stylobate of the portico in Phase 3; 2 – Phase 3. Masonry wall with an entrance to a room; 3 – Phase 3. Masonry wall enclosing the yard from the south (Photo R. Karasiewicz-Szczypiorski).

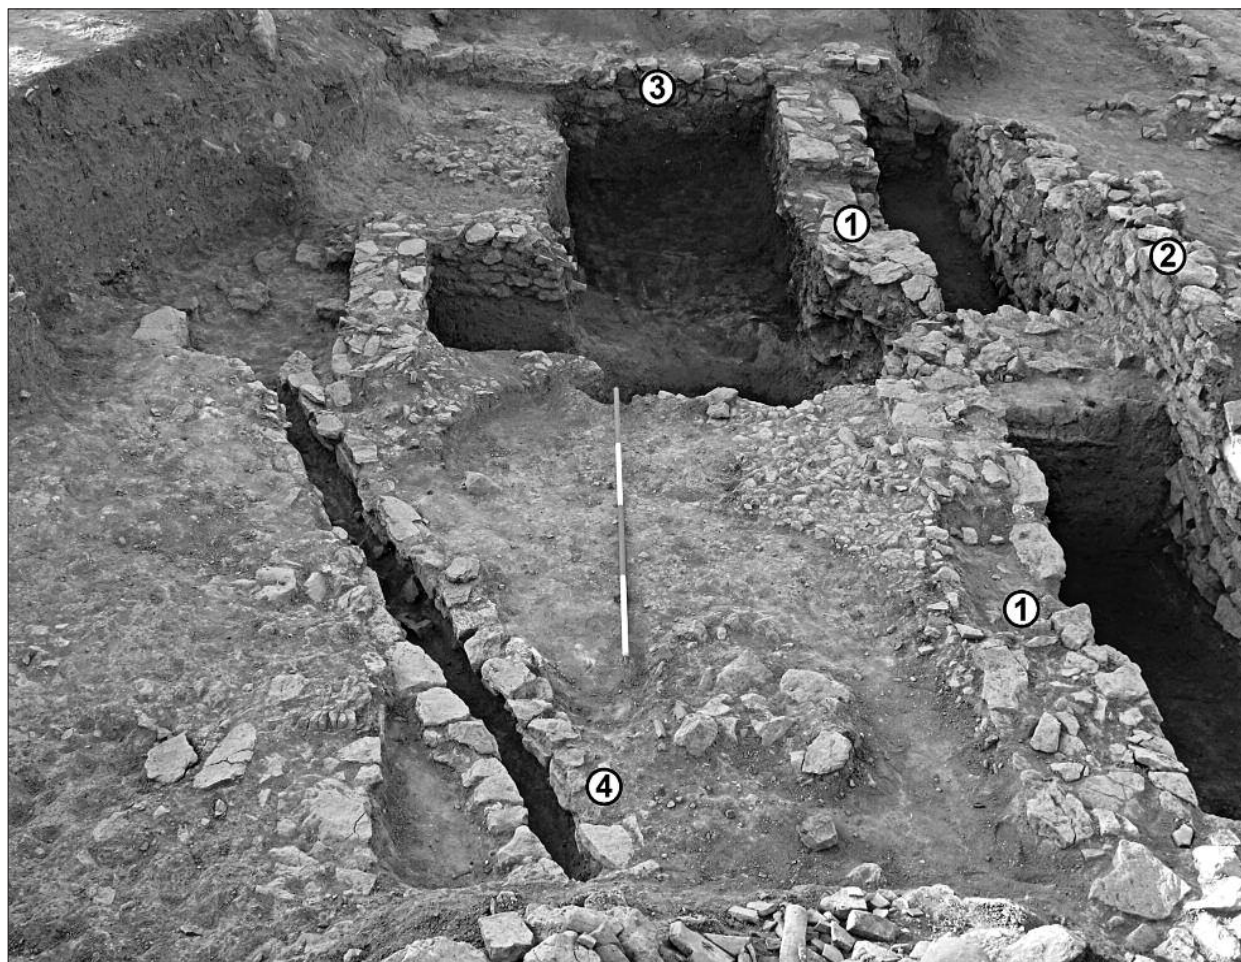
Fig. 13. Putative house of the officer. View on the yard from the north. 1 – Phase 2. Part of the masonry wall of a room, possibly the stylobate of the portico in Phase 3; 2 – Phase 3. Masonry wall with an entrance to a room; 3 – Phase 3. Masonry wall enclosing the yard from the south; 4 – Phase 3. Canal draining water from the yard (Photo R. Karasiewicz-Szczypiorski).

13:1,4). Additional space was gained at the expense of part of the perimeter street which adjoined from the west. It can be supposed that in this way a house of the centurion or another high-rank officer came into existence.

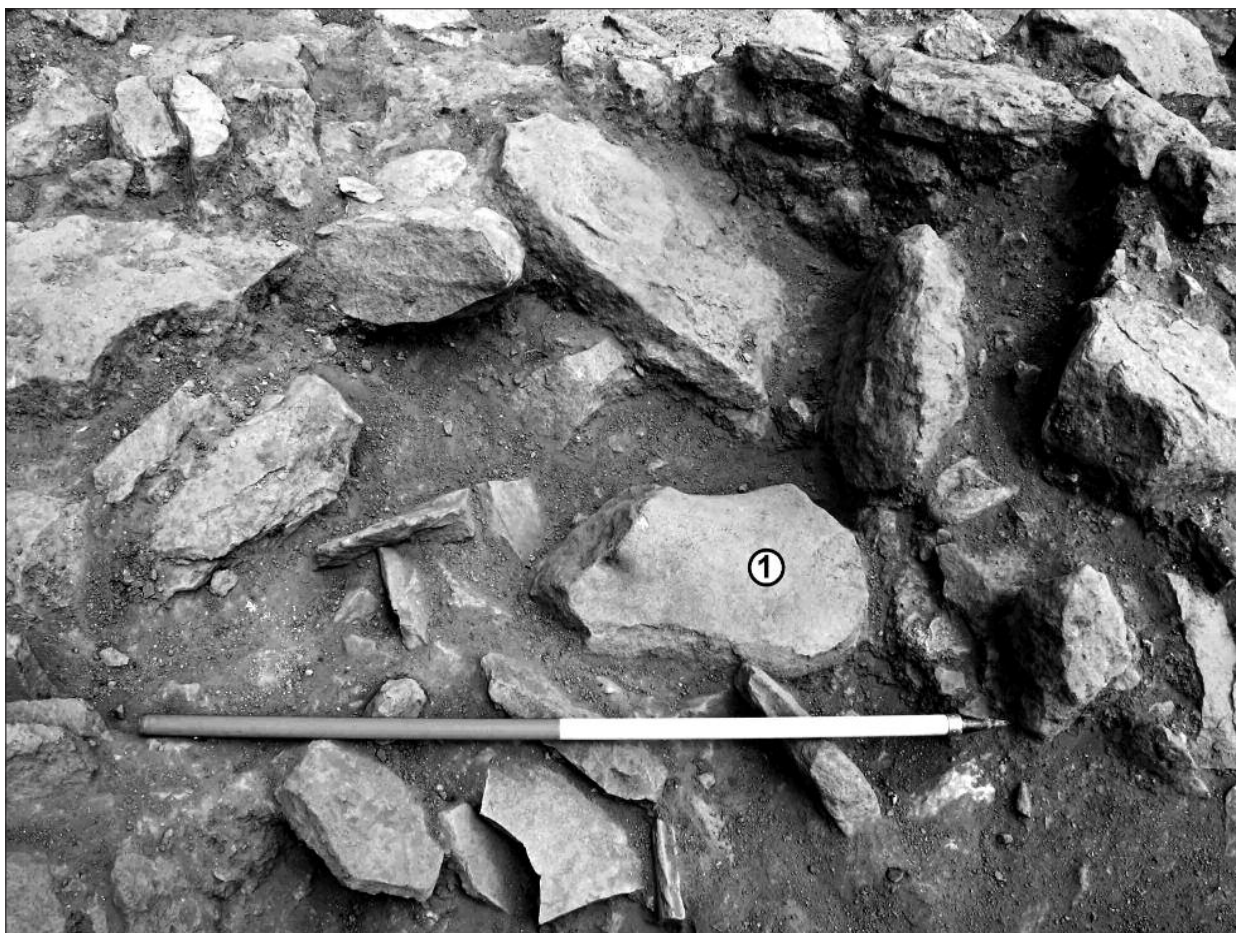
Fig. 14. Fill of the room with the hypocaust cellar in the course of exploration. View from the west. 1 – fragment of an unidentified sculpture made of limestone (Photo R. Karasiewicz-Szczypiorski).
